# Berglia Huseierforening

# Befaringsrapport

## Tilstandsvurdering garasjeanlegg

Berglia Huseierforening

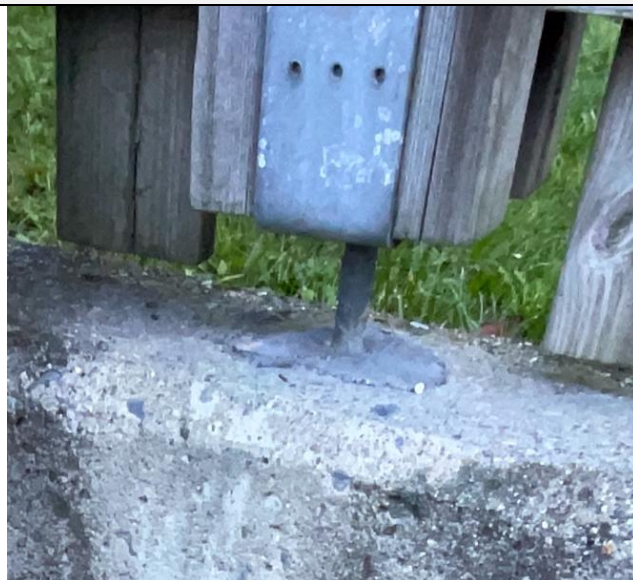
Innfesting av rekkverk er montert til betongkanten.

For å øke levetiden på betongen, kan det gjøres preventive tiltak i form av en oppgradering, der det monteres membran og beslag med dryppnese.

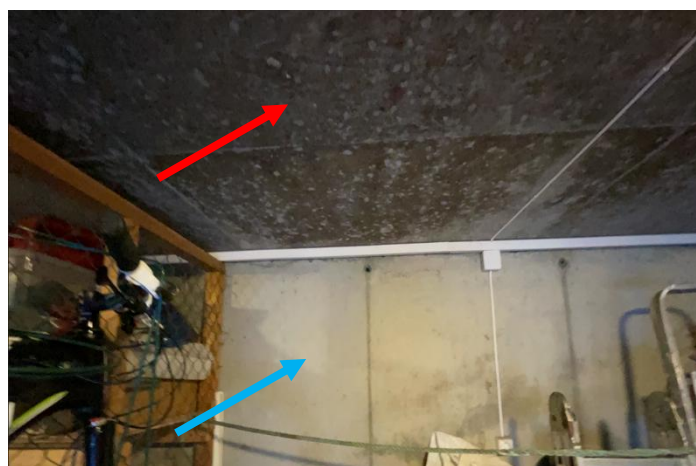
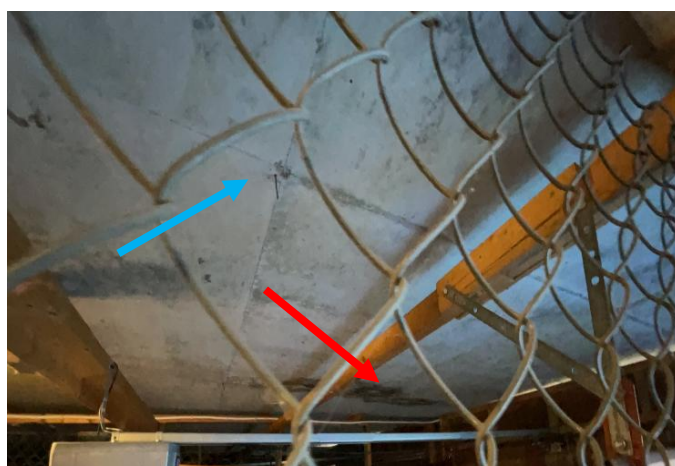
Bildene viser at det var stor forskjell på en tørr betongkonstruksjon, uten tegn til korrosjon (blå pil) og betongkonstruksjon med høy fuktighet/vanngjennomgang (rød pil).

Skader på betongkonstruksjoner kommer først til syne enkelte steder, før skadene etter hvert også blir synlig flere steder. Der skadene først ble synlig, vil disse skadesymptomene ha utviklet seg.

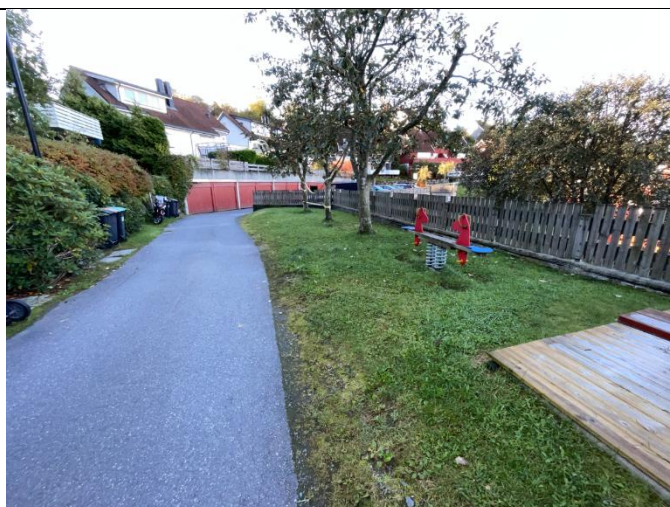
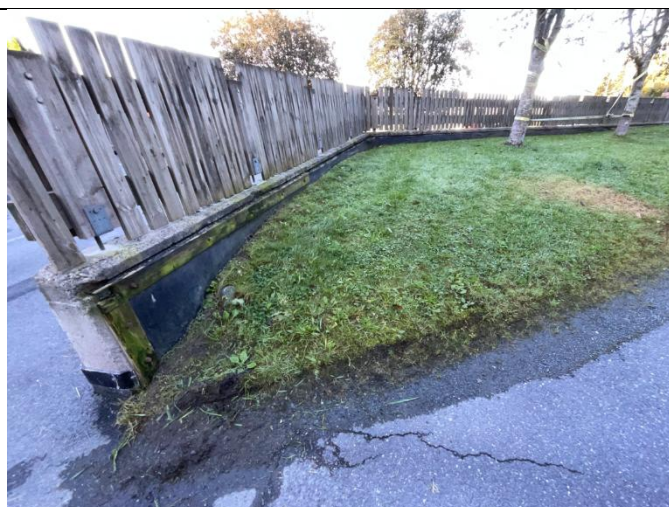
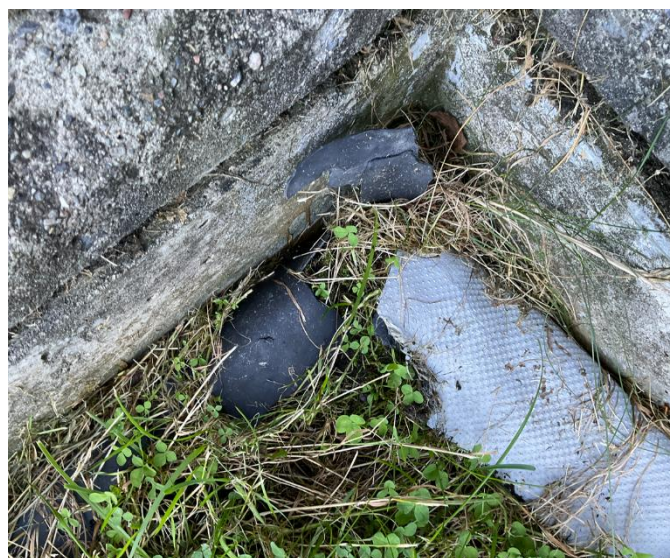
Betongdekket/garasjetaket har jordlag på ca. 50 cm, med beplantning og trær.

Røtter kan trenge gjennom membranen mellom jordmasser og betongdekket, og føre til at vanngjennomtrenging til underliggende garasjeplasser.

Garasjerekke ved lekeapparater har synlig slitasje på membranen som følge av alder. På grunn av alderen har heller ikke materialet den nødvendige elastisiteten til å håndtere temperatursvingninger. Materialene som ikke tåler temperatursvingene, blir porøse og sprekker. Dette fører til at nedbør trenger gjennom membranen og inn i parkeringsgarasjene.

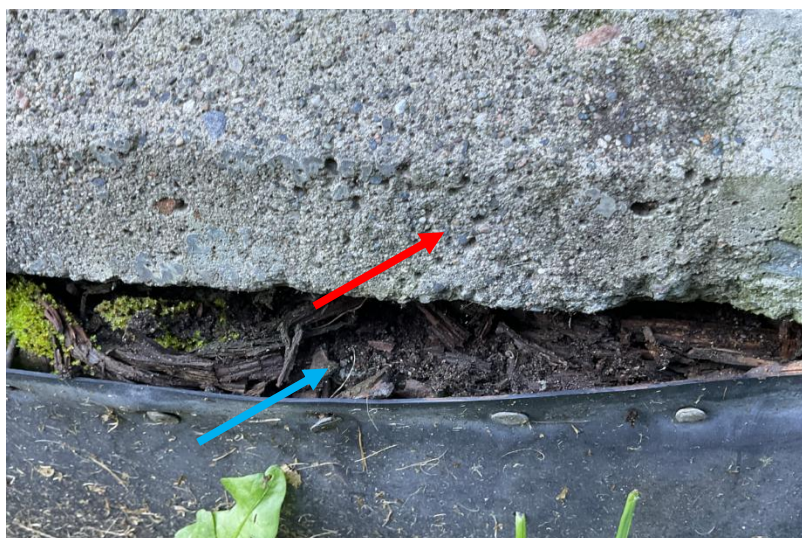
Membran fra byggeår var festet til treverket, som var slisset (spor) inn i betongdekket. Dette treverket er råteskadet (blå pil) og nedbør trenger inn i overganger.

Overflaten på betongen er ruglete med synlig tilslag, og er et visuelt symptom på at overflatene har blitt utsatt for frostsprengning (rød pil).

Frostsprengning reduserer styrken i betongen og trenger langsomt innover for hver eneste fryse- og tinesyklus.

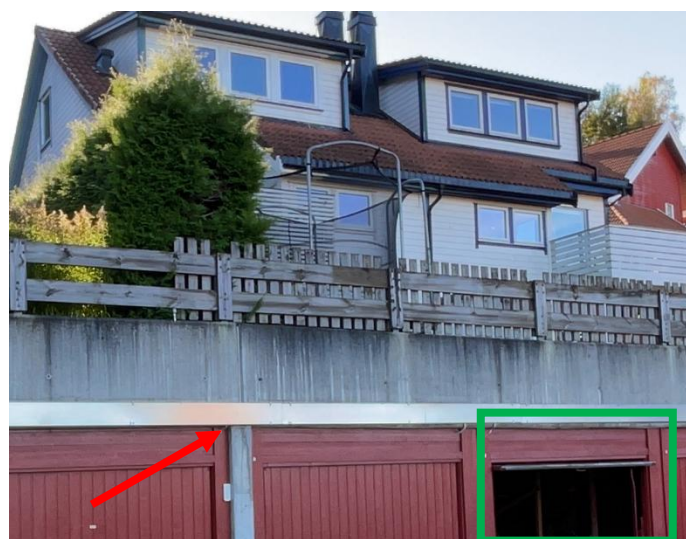
Garasjerekke ved boliger har synlig vertikalriss i en av betongsøylene. Den kvadratiske søylen har tidligere blitt overflateutbedret, men det er ikke kjent om denne utbedringen ble gjennomført under rehabiliteringen i 2016, som et resultat av at det ble registrert armeringskorrosjon, eller om søylen har blitt utbedret i privat regi (beboer i Huseierforeningen).

SINTEF Byggforsk 720.112 Skader på betongkonstruksjoner. Skadesymptomer, tilstandsgrader og utbedringsmåter, viser til at skadeårsak til sprekker/riss kommer som følge av setninger/overbelastning på grunn av underdimensjonering.

Konsekvensen av setninger/overbelastning, er at de lastene som søylen skal oppta, blir fordelt på andre deler av konstruksjonen, som allerede er dimensjonert for å ta opp andre laster. Dette gjelder spesielt for de delene av konstruksjonen som er nærmest søylen med riss/sprekk.

Sprekke/riss i betongsøyle (rød pil) under skjøten (gul pil) for overdekninger.

Det må gjennomføres ytterligere undersøkelser av søylens bæreevne, og dens tilstøtende konstruksjoner. Utbedringen innebærer at søylen minimum må kontrolleres for armeringskorrosjon og underdimensjonering, for deretter å gjennomføre en mekanisk utbedring. Etter at den mekaniske reparasjonen har blitt gjennomført, må det påføres en overflatebehandling som beskytter mot karbonatisering/armeringskorrosjon. Ut fra søylens tverrsnitt og spennvidde, er det sannsynlig at betongsøylen også må forsterkes, men dette må beregnes av prosjekterende/utførende.

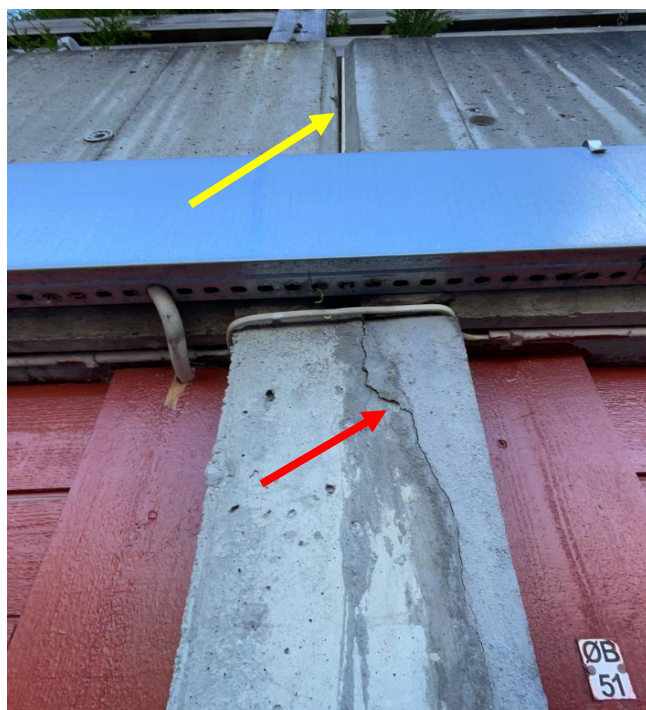
Betongdekket/takkonstruksjonen har beplantning (hekk, trær og plen). Oppbyggingen av takkonstruksjonen og eventuelt håndtering av overvann ligger skjult, men det opplyses om at slike takkonstruksjoner påfører byggverket høy belastning. Der det er hull i membran/vanntett sjikt, vil dette vannet/fuktigheten også tilføre betongdekket ytterligere belastning/vekt. Lastene på dekket vil bli høyest i de periodene jorden blir mettet av regn, samt når snøen er fuktig/komprimert.

Betongdekket i parkeringsgarasjene ved boligene, ble ved stikkprøver registrert til å være tilnærmet uten fall innvendig i parkeringsgarasjene, målt fra undersiden. Det ble ikke fremlagt noen dokumentasjon for

hvordan overvann blir håndtert/prosjektert, med for eksempel fall på membranen, eller om vannet blir liggende i massene over betongdekket. Sistnevnte vil føre til økt belastning.

Det anbefales å innhente all dokumentasjon som foreligger hos kommunen, for å undersøke hvordan overvannshåndteringen er prosjektert fra byggeår.

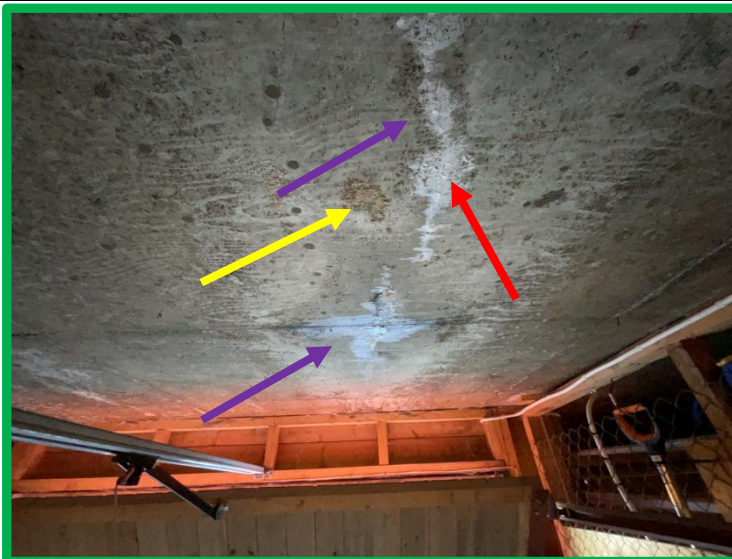
Ut fra de visuelle symptomene under befaringsdagen, oppstår dryppingen ikke som et resultat av kondens, men som følge av at det er stedvis utett membran over betongdekket. At membran ikke er tett, kommer blant til syne som hvitt belegg (utfelling av kalk/salt) som har blitt transportert til overflaten. Det registreres også noen mindre riss og enkelte symptomer på armeringskorrosjon (brun farge).

Parkeringsplass (markert med grønt) har synlig vanngjennomtrenging på undersiden av betongdekket (lilla piler). Det synlig symptomer på at det transporteres salt/kalk til undersiden (rød pil), samt brun farge som indikerer at det er armeringskorrosjon (gul pil).

Når garasjeporten ble lukket, kom også vanndråpene til syne som rennemerker (blå pil).

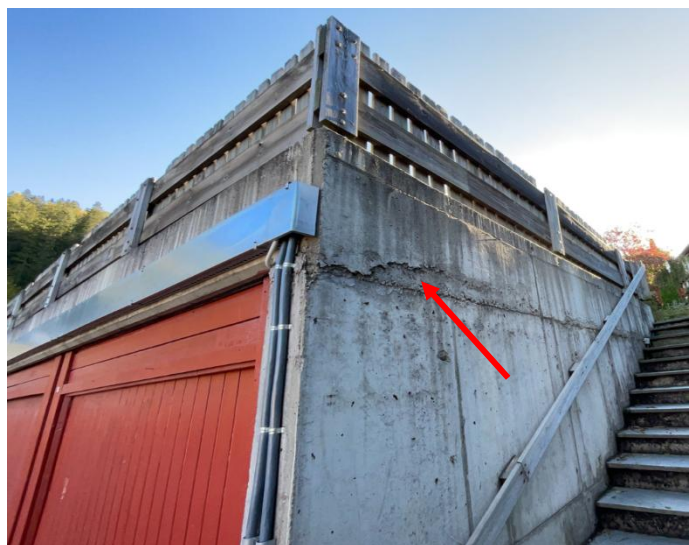
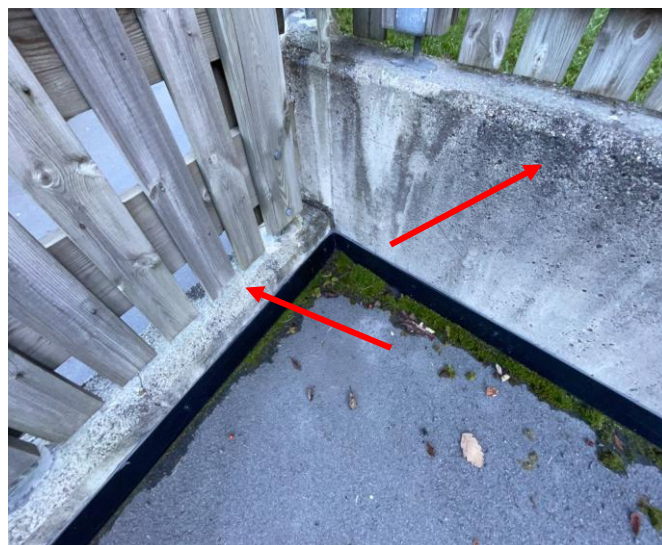
### Parkeringsgarasje tidligere utbedret

Parkeringsgrasje som tidligere har blitt utbedret, er ikke videre undersøkt, men det ble registrert ruglete overflate (kilesprengning) på betongen ved trapp og mot parkeringsgarasjen ved lekeapparat. Ruglete overflate betyr at betongen er svakere på disse stedene og at den også vil bli svakere raskeres, enn om overflaten var behandlet.

Anbefaler at den ruglete betongen utbedres også på denne garasjen, samtidig som de andre parkeringsgarasjene.

Utbedring av overflaten vil redusere frostsprenging og karbonatiseringsprosessen i betongen.
