# Berglia Huseierforening

# Befaringsrapport

## Tilstandsvurdering garasjeanlegg

Berglia Huseierforening

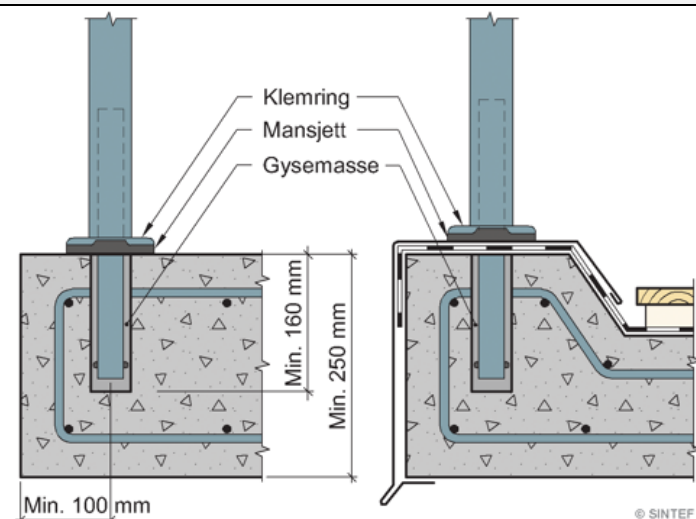
### Parkeringsgarasjer, generelt

Figuren fra SINTEF Byggforsk 536.112 Rekkverk, viser hvordan stolper til rekkverket kan festes i betongen fra oversiden, slik at vann ikke trenger ned i betongen.

Løsningen til høyre er med beslag, membran og dryppnese, slik at nedbør ledes ut fra konstruksjonen.

Det kan med fordel gjøres en oppgradering med å montere membran og beslag med drypp-nese ved rekkverk, slik at nedbør ledes ut fra vegglivet på betongkonstruksjonen. Ved en slik oppgradering må det sørges for at metallet som blir brukt, har samhørighet med det eksisterende rekkverket, slik at faren for armeringskorrosjon reduseres.

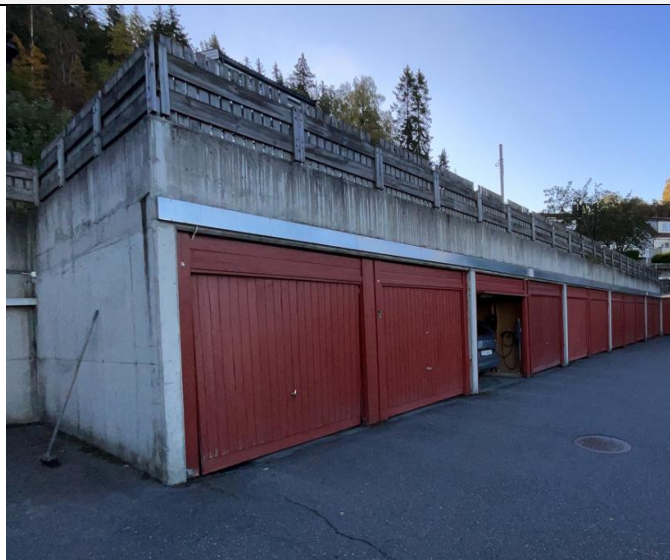
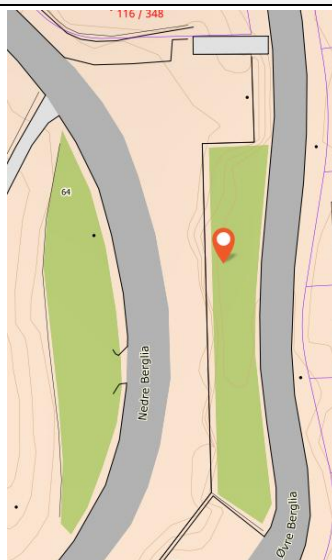
## Parkeringsgarasjer, ved lekeplass

Parkeringsgarasjen er ca. 31,50 meter lang, 4,80 bred, fordelt over 11 parkeringsplasser.

Dekket/flat takkonstruksjon har helning på ca. 10 cm.

Frostsprengning reduserer styrken i betongen og trenger langsomt innover for hver eneste fryse- og tinesyklus.

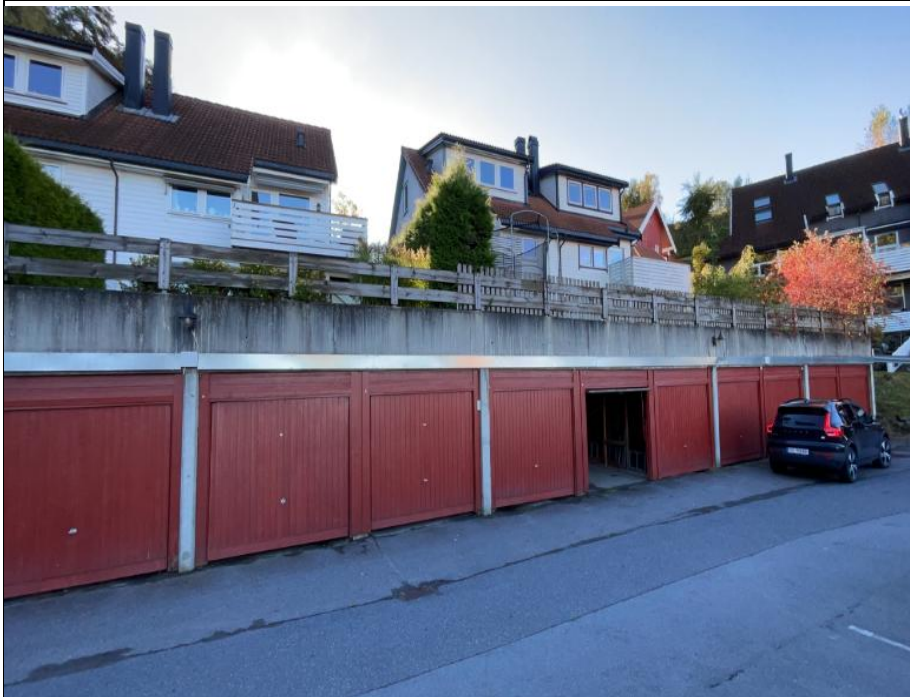
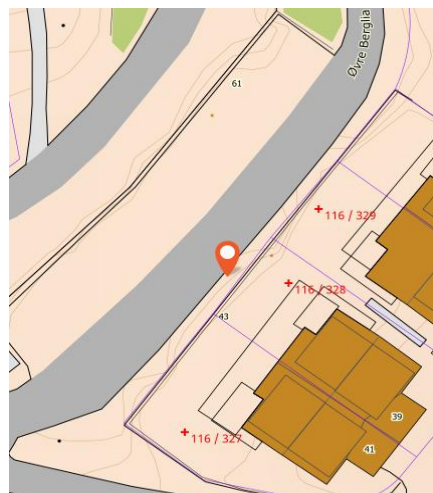
## Parkeringsgarasjer ved boliger

Parkeringsgarasjen ved boligene har lengde på ca. 37,50 meter og bredde på ca. 5,80 meter, fordelt over 13 parkeringsplasser.

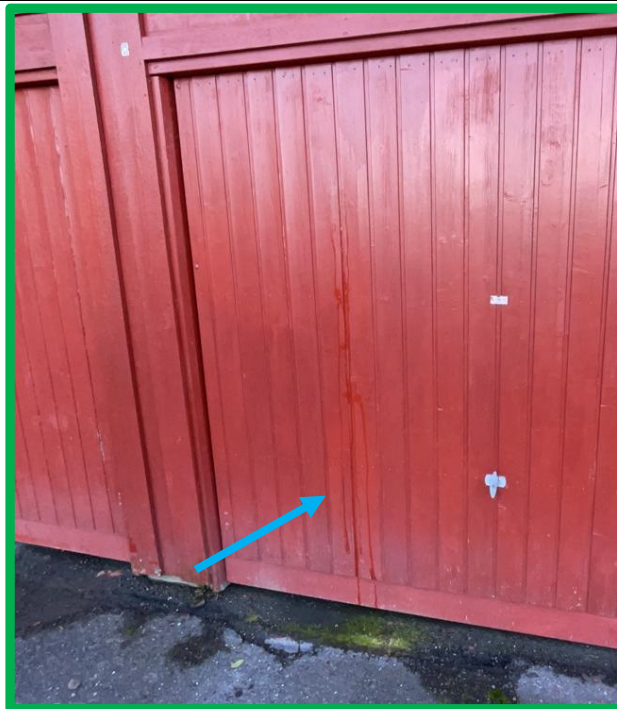
Parkeringsplass (markert med grønt) har synlig vanngjennomtrenging på undersiden av betongdekket (lilla piler). Det synlig symptomer på at det transporteres salt/kalk til undersiden (rød pil), samt brun farge som indikerer at det er armeringskorrosjon (gul pil).

Når garasjeporten ble lukket, kom også vanndråpene til syne som rennemerker (blå pil).
